Appart. II°p - soggiorno sig.	Concesio
Immagine Descrizione	Angolo nord
Date	'2012
Image Time	12.49.44
Nome file	IR_0317.jpg
Sp1 Spotmeter Temperature	15.0 °C
Temperatura massima	20.8 °C
Temperatura minima	13.8 °C
Isolamento 1 Temperatura	14.0 °C
Li1 Temperatura massima	20.7 °C
Li2 Temperatura massima	20.3 °C
Li1 Temperatura minima	15.0 °C
Li2 Temperatura minima	13.9 °C
Image Camera Type	FLIR E50
Emissivity	0.95
Object Distance	2.0 m
Reflected Apparent Temperature	20.0 °C
Atmospheric Temperature	19.0 °C
Umidità relativa	66.0 %

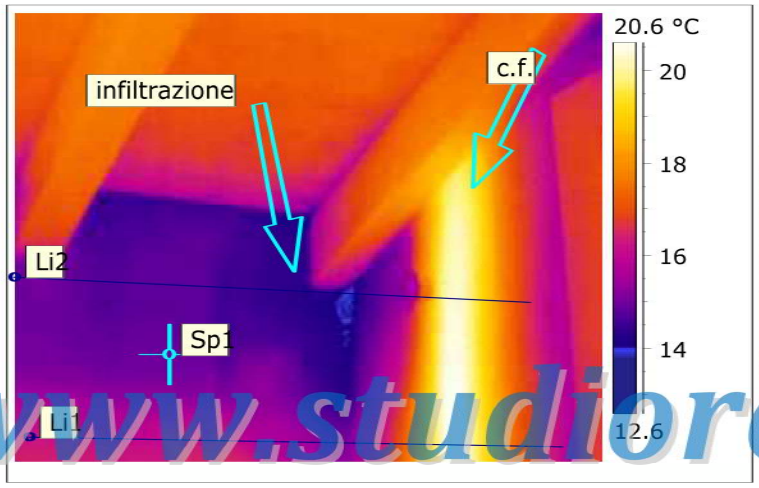
fig.1

Comment: accertata infiltrazione sulla parete edificio lato est ed internamente. In base alle fotografie e termogrammi Fig. 1; 2; 6 e7 si ritiene di escludere la C.F. come causa delle infiltrazioni. L'origine è da ricercare sul raccordo e sullo scarico del pluviale posizionato davanti alla C.F.

Recommendation:
Eseguire sondaggio in copertura in corrispondenza dello scarico dell'acqua piovana (1) e della canna fumaria (2); verificare la porzione di parete esterna sommitale (copertura) e il tratto inferiore interessata dalle infiltrazioni (3).
È molto probabile che l'origine della perdita e dell'infiltrazione sia causata dal raccordo al tratto di scarico o di raccolta dell'acqua piovana prima dell'uscita e della curva esterna del pluviale.

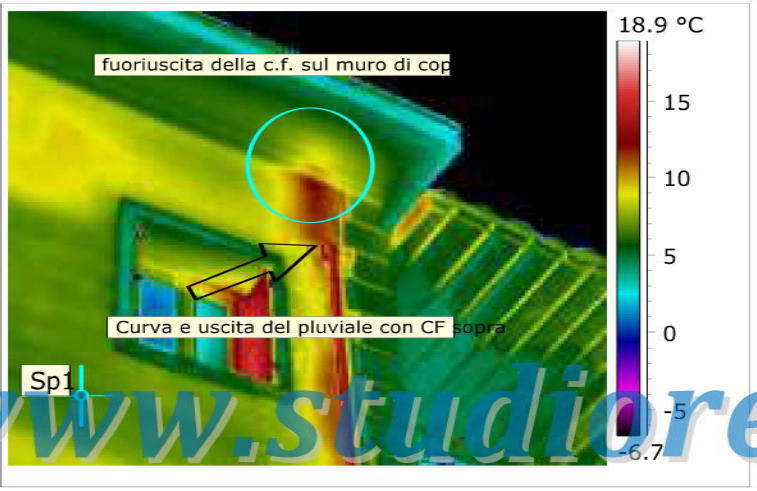
Ripresa esterna fig.6:
facciata lato est

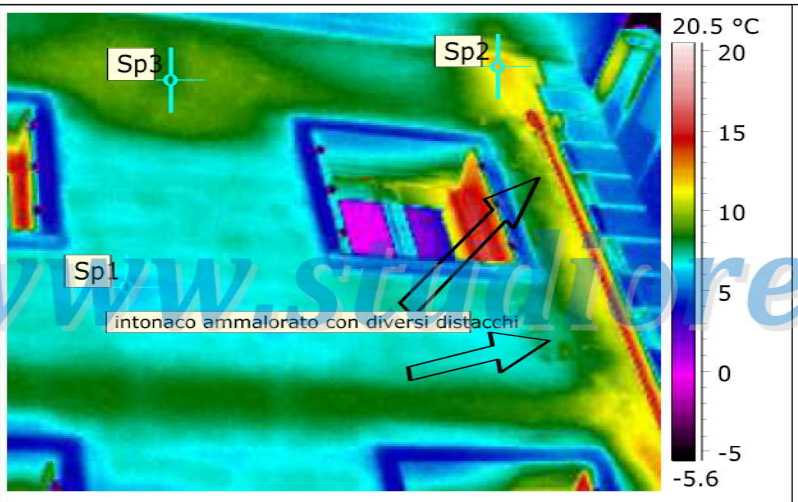
Ripresa esterna fig.7:
facciata lato est

(...) = *riferimento alle note sulla fig.7*
